I. Результаты обследования:

1. Территория, прилегающая к зданию

Муниципальное автономное общеобразовательное учреждение «Средняя общеобразовательная школа «Мастерград» г.Перми

г. Пермь, ул.Костычева, д.16

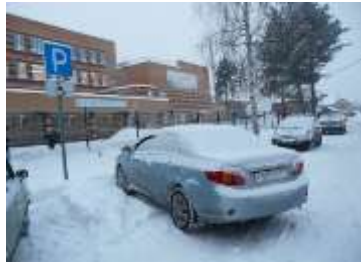
1.3.	Лестница (наружная)	-	-	Нет	-	-	-	-	-
1.4.	Пандус (наружный)	-	-	Нет	-	-	-	-	-
1.5.	Автостоянка и парковка.	Ст. 15 Федерального закона от 24.11.1995 N 181-ФЗ.	-	Есть	-

Вход для транспортных средств закрыт. Организован подъезд транспортных средств родителей детей- инвалидов и инвалидов непосредственно к входу.	Соответствует нормативу.	К,О,С
