**I. Результаты обследования:
2. Входа (входов) в здание**

Муниципальное автономное общеобразовательное учреждение «Средняя общеобразовательная школа «Мастерград» г.Перми
г. Пермь, ул.Костычева, д.16

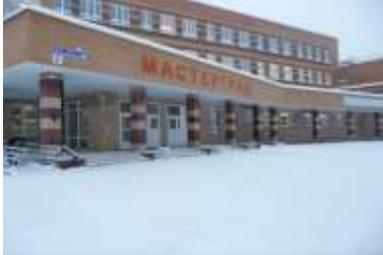
№ п/п	Наименование функционально-планировочного элемента	Норматив	Ссылка на норматив	Наличие элемента			Фактическое состояние	Выявленные нарушения и замечания	
				есть/нет	№ на плане	фото		Содержание	Значимо для инвалида (категория)
2.1	Лестница (наружная).								
2.1.1.	Поручни лестниц с обеих сторон лестничного марша.	Наличие.	п. 5.2.15 СП 59.13330.2012	Есть

Поручни отсутствуют	Не соответствует нормативу.	О,С

№ п/п	Наименование функционально-планировочного элемента	Содержание	Виды работ	Очередность реализации мероприятий
2.1.	Лестница (наружная)			
2.1.3	Ограждения с поручнями.	<p>Оборудовать лестницу с обеих сторон поручнями на высоте 0,9 м (допускается от 0,85 до 0,92 м) и 0,7 м.</p> <p>В качестве временной меры организовать обслуживание инвалидов по типу «Б» (разумное приспособление): - Разработать и организовать порядок оказания помощи со стороны персонала маломобильным гражданам на этом элементе – ситуационной помощи, с внесением соответствующих функций и ответственности в должностные инструкции.</p>	Текущий ремонт	Мероприятия 2-го этапа (отложенные).

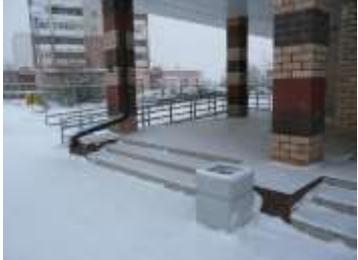
Ширина проступи ступеней от 0,39 до 0,4 м.	Соответствует нормативу.	О,С
2.1.4	Высота подступенка.	0,12-0,15 м.	п. 4.1.12 СП 59.13330.2012	Есть

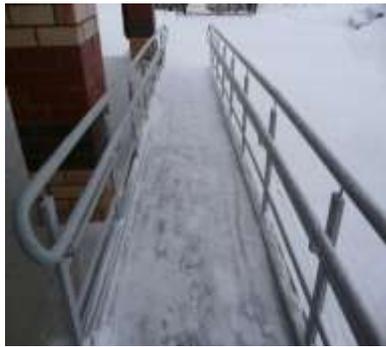
Первый подъем пандуса (марш от земли): - Высота верхнего поручня 0,91 м., нижнего – 0,71 м.	Соответствует нормативу.	К,О,С

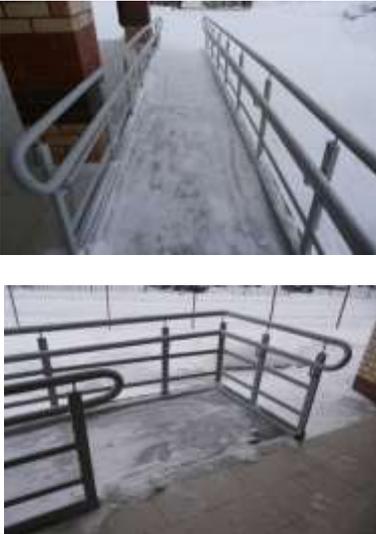
Поручни являются непрерывными по всей длине.	Соответствует нормативу.	К,О,С
2.2.3	Расстояние между поручнями пандуса.	В пределах от 0,9 м до 1,0 м.	п. 4.1.15 СП 59. 13330.2012	Есть

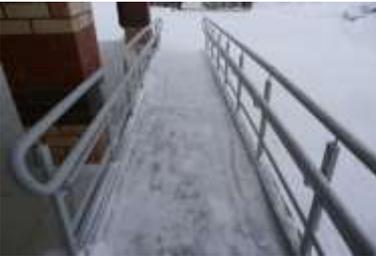
Расстояние между поручнями 0,93	Соответствует нормативу.	К,О,С

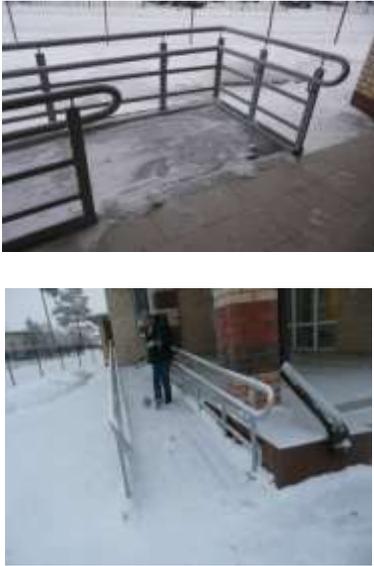
<p>Завершающие горизонтальные части поручня в нижней и верхней части пандуса длиннее его наклонной части на 0,18- 0,25 м.</p> <p>Поручни имеют нетравмирующее завершение.</p>	<p>Не соответствует нормативу.</p> <p>Соответствует нормативу.</p>	К,О,С
2.2.5	Уклон пандуса.	От 1:20 (5%) до 1:12 (8%).	п. 5.2.13 СП 59. 13330.2012	Есть

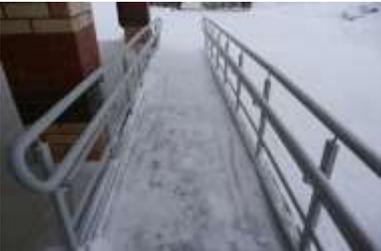
Уклон маршей пандуса 5,9%.	Соответствует нормативу.	К,О,С
2.2.6	Колесоотбойные устройства (бортики) пандуса	- Наличие. - Высота – 0,1м.	п. 4.1.15 СП 59. 13330.2012	Есть

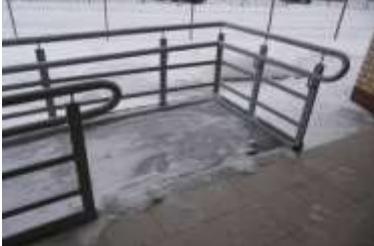
Высота колесоотбойных устройств – 0,15 м.	Соответствует нормативу.	К,О,С

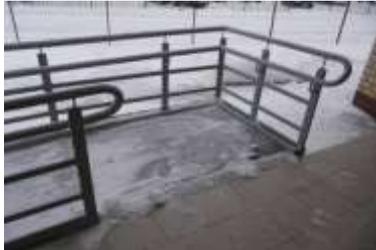
Размеры верхней площадки пандуса (выход на входную площадку): - ширина 1, 4 м.	Не соответствует нормативу.	К
2.2.8	Поверхность пандуса.	- Нескользящая. - Отчетливо маркирована цветом или текстурой, контрастной прилегающей территории.	п. 4.1.15 СП 59. 13330.2012	Есть

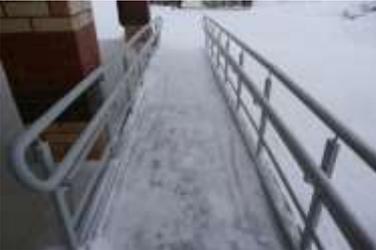
Поверхность пандуса покрыта нескользящим материалом (резиновая крошка), на поверхности пандуса наледь. Маркировка отсутствует.	Соответствует нормативу. Не соответствует нормативу.	К,О,С
2.3	Входная площадка (перед дверью).							
2.3.1	Поверхность покрытия входной площадки.	Твердая, не допускающая скольжения при намокании.	п. 5.1.3 СП 59. 13330.2012	Есть

2.2.8	Поверхность пандуса	Организовать своевременное очищение пандуса от наледи.	Организационные мероприятия.	Мероприятия 1-го этапа (неотложные)
2.4.	Дверь (входная)

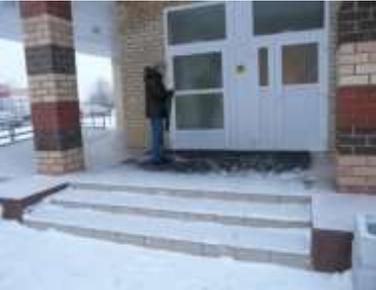
Поверхность входной площадки крыльца нескользящая.	Соответствует нормативу.	К,О,С,Г, У

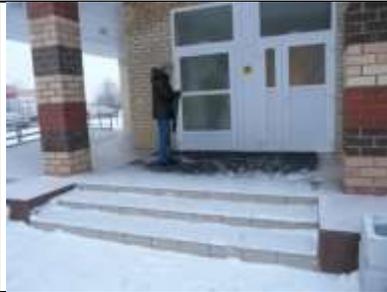
Ширина площадки 2,5 м, глубина – 2,5 м	Соответствует нормативу	К	
2.4.	Дверь (входная) <i>В соответствии с п. 5.1.1 СП 59. 13330.2012 в здании должен быть как минимум один вход, доступный для инвалидов и других МГН.</i>								
2.4.1	Входные двери	- Хорошо опознаваемы (контрастны по цвету) - Имеют символ, указывающий на их доступность.	п. 5.1.6 СП 59. 13330.2012	Есть

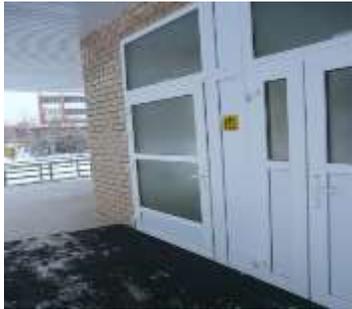
Контрастный по цвету. Символ доступности отсутствует.	Соответствует нормативу. Не соответствует нормативу.	К,С

2.4.4	Порог двери	Довести высоту порога до 0,014 м.	Текущий ремонт.	Мероприятия 1-го этапа (неотложные).
2.4.1	Контрастные сочетания цветов в применяемом оборудовании .	Дверные наличники или края дверного полотна и ручки рекомендуется окрашивать в отличные от дверного полотна контрастные цвета.	Текущий ремонт.	Мероприятия 1-го этапа (неотложные).

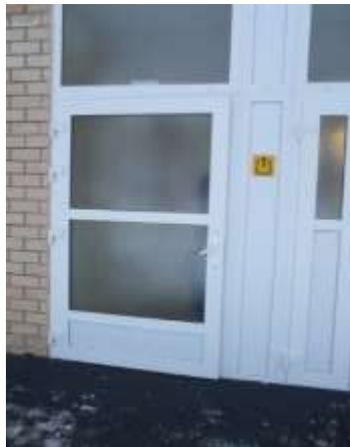
<ul style="list-style-type: none"> - Высота расположения дверной ручки – 0,87 м. - Имеет удобную форму для открывания двери. - контраста ручки и двери по цвету нет 	<p>Соответствует нормативу.</p> <p>Соответствует нормативу.</p> <p>Не соответствует нормативу.</p>	К,О,С

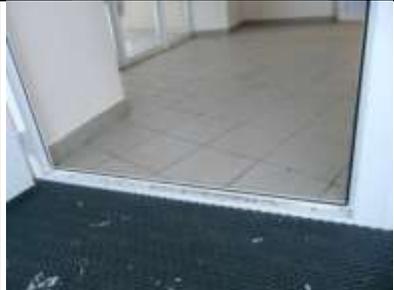
Высота порога входной двери 0,02 м	Не соответствует нормативу.	К,О,С

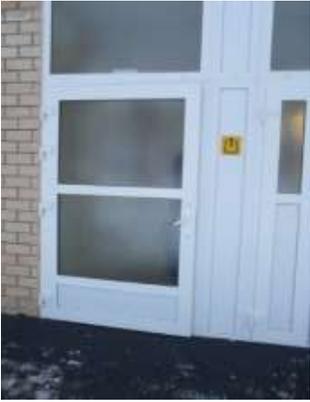
Маркировка отсутствует	Не соответствует нормативу.	К,О,С
2.5. Тамбур								
2.5.1	Поверхность покрытия входной площадки.	Твердая, не допускающая скольжения при намокании.	п. 5.1.3 СП 59. 13330.2012	Есть

2.4.5	Маркировка дверей	Нанести контрастную маркировку.	Организационные мероприятия.	Мероприятия 1-го этапа (неотложные).
ОБЩИЕ требования к зоне		Привести в соответствие установленным нормативам.

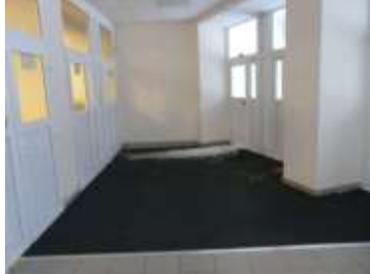
Поверхность тамбура не скользкая.	Соответствует нормативу.	К,О,С,Г, У
2.5.2	Размеры тамбура.	Глубина – не менее 2,3м. Ширина – не менее 1,5м.	п. 5.1.7 СП 59. 13330.2012	Есть

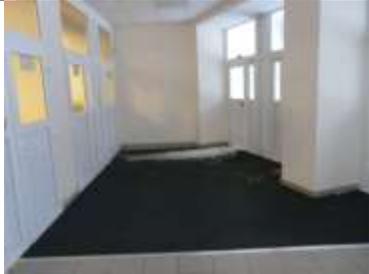
Глубина 2,9 м, ширина 9,59 м	Соответствует нормативу.	К,О,С

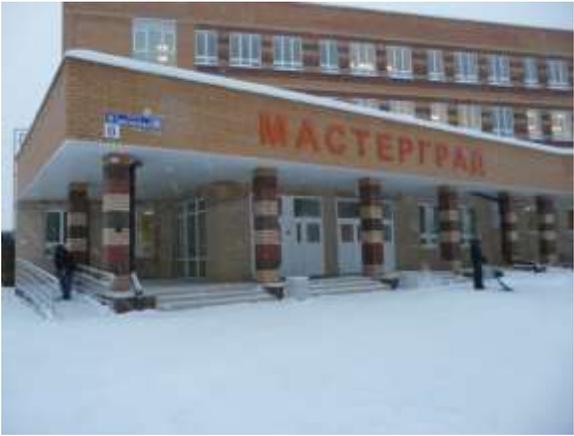
Наименование структурно-функциональной зоны	Состояние доступности (к пункту 3.4 Акта обследования ОСИ)	Приложение		Рекомендации по адаптации (вид работы) к пункту 4.1 Акта обследования ОСИ
		№ на плане	фото	
Вход в здание	<p>1) ДП-И (Г,У) – доступно полностью для инвалидов с нарушением слуха и нарушением умственного развития.</p> <p>2) ДЧ-И (К,О) – доступно частично избирательно для инвалидов с нарушением опорно-двигательного аппарата и инвалидов на креслах-колясках.</p> <p>3) ВНД (С) – объект недоступен для инвалидов с нарушением зрения.</p>	-

<p>1) Меры по адаптации входа в здание.</p> <p>2) Текущий ремонт.</p> <p>3) Текущий ремонт.</p>
